La armadura de cubierta de la nave central de la Iglesia del Convento de San Francisco en Medina de Rioseco (Valladolid)

Luis Alfonso Basterra
José Antonio Balmori
Milagros Casado

Esta comunicación presenta los trabajos de diagnóstico previo, el proyecto y las obras de reparación estructural de la armadura de cubierta de la iglesia del convento de San Francisco, en Medina de Rioseco (Valladolid), realizadas en 2016 por encargo de la Dirección General de Patrimonio Cultural de la Junta de Castilla y León.

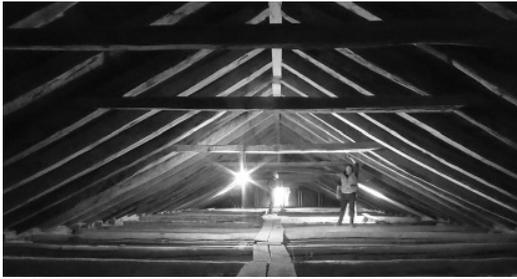
Figura 3
Estado previo de la estructura de cubierta de la nave central.

La armadura principal de madera de la cubierta presentaba daños estructurales de consideración, con grandes deformaciones y roturas localizadas en varios de los pares y desplazamientos de los estribos desde su posición teórica, por biodeterioro de las cabezas de los tirantes, comprometiendo seriamente la integridad y la seguridad estructural de la cubierta.

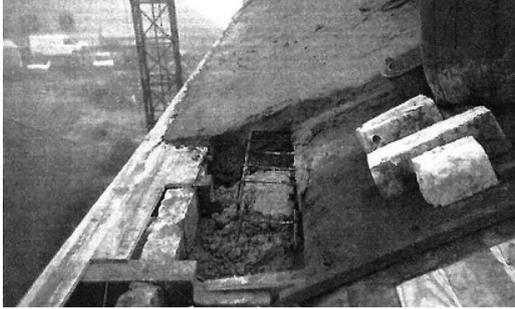
1988, en la cual se sustituyó la cubrición original por una losa de hormigón, conservando la estructura de madera. Durante dicha intervención se realizó, además, un zuncho perimetral de hormigón armado, aunque inicialmente se localizaron evidencias de su ejecución únicamente sobre las capillas entre contrafuertes (figura 4).

Figura 4
Hormigonado del zuncho sobre las capillas laterales (obras de 1990).

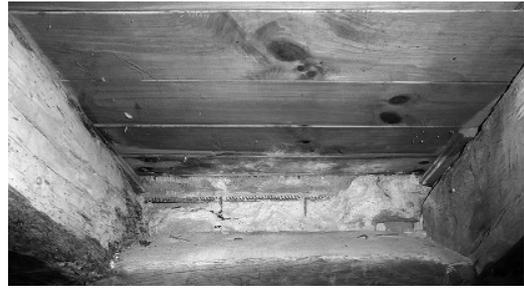
Figura 5
Calas en zuncho perimetral.

cho perimetral de hormigón armado en la nave central, documentado fotográficamente solo en las naves laterales. El resultado positivo puede observarse en la siguiente figura 5:

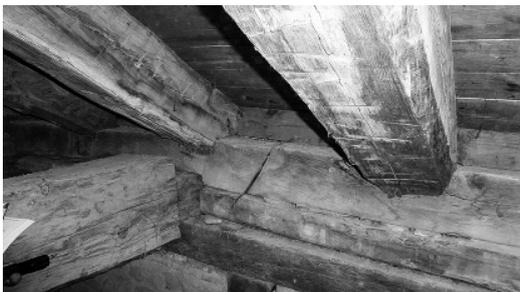
El biodeterioro, anteriormente mencionado, ha degradado los cogotes de los tirantes y su desconexión mecánica de los estribos, permitiendo el desplazamiento horizontal, hacia afuera, de estos elementos por acción del empuje entregado desde los pares. De este modo, paulatinamente se han ido desplazando hacia el exterior de la nave, viéndose acompañados en su movimiento por los pares (figura 6). Este efecto se ve favorecido en varios puntos de la nave por cortes en la continuidad del estribo, muy posiblemente realizados durante la restauración de 1988, con el fin de sustituir los tirantes de chopo en peor estado por otros nuevos de pino.

Figura 6
Desplazamiento horizontal del estribo.

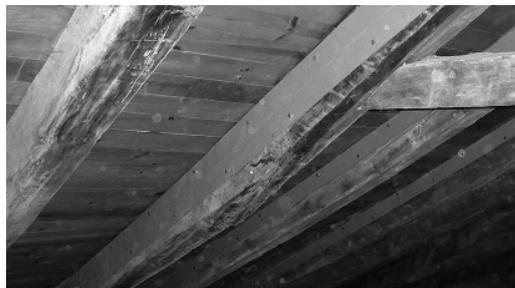
Como consecuencia de todo ello, existían varios pares con severas deformaciones e incluso roturas (al

menos 8 piezas), alguno de ellos reforzados recientemente con una simple chapa de acero, atornillada en una de sus caras laterales (figura 7), con una eficacia evidentemente muy limitada.

Figura 7
Refuerzo sobre pares previo a la intervención.

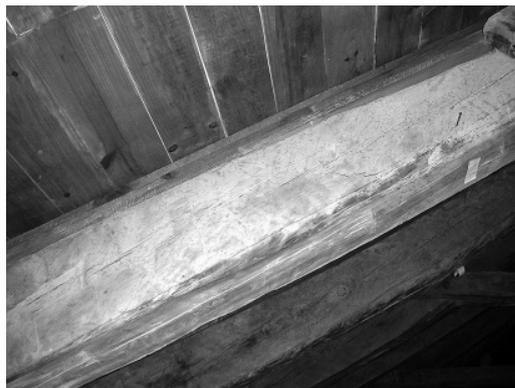
El mencionado sobreesfuerzo podría deberse, en una aproximación inicial, a la sobrecarga que la losa de hormigón impone a la estructura principal, y así parecían atestiguarlo personas conocedoras de la estructura, que mencionaban la aparición o agravamiento reciente de las grietas en las roturas. No obstante, se ha podido comprobar en el sitio que la losa de hormigón apoyada sobre los pares no ha acompañado a los mismos en sus desplazamientos por rotura, e incluso que la mayoría de las deformaciones que presentan los pares han sido compensa-

Figura 8
Detalle acuñaado, previo al hormigonado.

das con la colocación de listones colocados entre el par y la tablazón (figura 8). Tales indicios hacen pensar que, si bien la losa de hormigón está generando unos problemas innegables por exceso de sollicitación, es posible que la mayor parte de las deformaciones que pueden observarse actualmente en el maderamen sean previas o simultáneas a la ejecución de la propia losa.

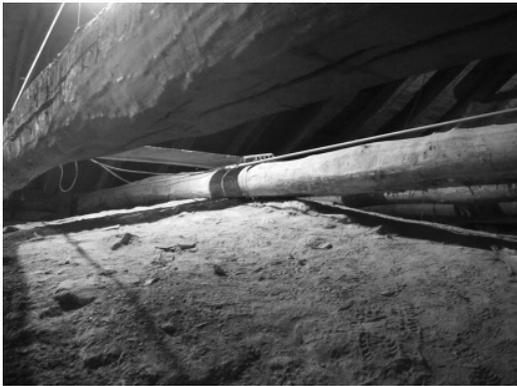
Por último, otro problema estructural, en este caso puntual y localizado, es el apoyo de uno de los tirantes sobre el trasdós de una de las bóvedas (figura 9), lo que evidentemente genera una sobrecarga puntual sobre la misma, indeseable desde todo punto de vista.

Figura 9
Apoyo de tirante sobre trasdós de la bóveda.

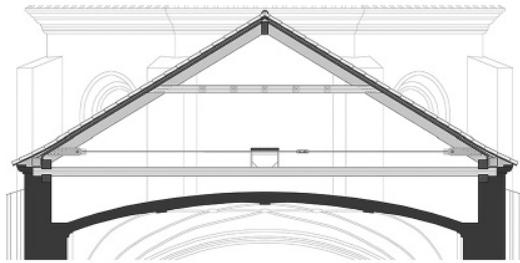
Figura 10
Propuesta de intervención: Esquema de la sección transversal.

La solución, de aplicación general, propuesta en este trabajo se basa en la transformación del modelo estructural actual, que transmite importantes empujes horizontales sobre el estribo, a duras penas contrarrestados por los tirantes con los daños diagnosticados, hacia una nueva situación estructural que elimine cualquier empuje horizontal en el apoyo del par. Para ello, se recurre a la incorporación de un tirante de acero, de 20 mm de diámetro, anclado a los pies de los pares junto con la incorporación de un nudillo doble o compuesto, en una ubicación homóloga a la de los actuales (figura 10). Esta última configuración aliviará de forma notable los esfuerzos de flexión sobre los pares, contrarrestándose mutuamente, y representa una solución tradicional de probada solvencia.

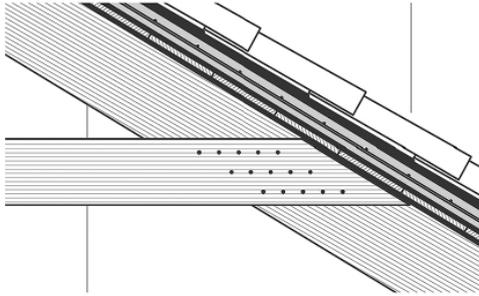
Figura 11
Detalle unión par-nudillo.

Los mencionados nudillos se resuelven mediante una pieza compuesta, con dos tablonces laterales de madera de pino silvestre de clase resistente C18, sección 55×200 mm y longitud aproximada 5500 mm, unidos transversalmente por separadores de madera que evitan el pandeo de los tablonces (figura 11). Esta configuración se eligió por su evidente ligereza, la facilidad para acarrear el material al tajo, y su sencillez de montaje en el sitio. Fueron colocados a 1500 mm de altura y la unión entre los tablonces del nudillo y los pares se realizó mediante la colocación de tirafondos de rosca parcial de 6×150 mm, sin pretaladro, en cada uno de sus caras laterales.

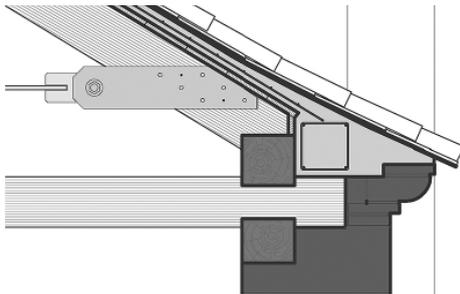
Figura 12
Detalle unión tirante-par.

El tirante, por su parte, se resolvió con una barra lisa de acero, de diámetro 20 mm, partida en dos tramos; uno de aprox. 6 m y otro de aprox. 4 m,

unidos ambos por un tensor roscado con el fin de poder poner en tensión a la barra (figura 12). La transmisión de esfuerzos desde los extremos de los pares al tirante se realiza por medio de 2 placas de acero, de espesor 6 mm, que se sitúan en las caras laterales del par, de modo simétrico; estas placas se anclan a la madera por medio de tornillos barraqueiros. Con el fin de facilitar el montaje de las placas se han incorporado 2 tirafondos de montaje de diámetro 4 mm. El tirante se remata en sus extremos con sendas chapas de acero, de espesor 10 mm con un cajeadado de 20×100 mm, donde se inserta la barra, y se realiza una soldadura perimetral en ambas caras de la chapa. La unión entre unas y otras chapas se realiza por medio de un bulón o pasador de acero, con cabeza roscada y fuste liso. Con el fin de asegurar la permanencia de la placa de anclaje del tirante en el centro del pasador, y evitar su desplazamiento lateral, se colocaron dos manguitos metálicos, a modo de separador.

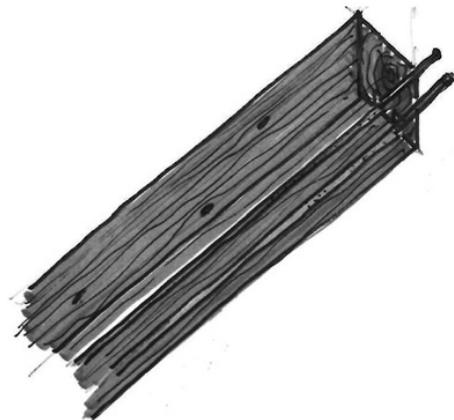
Figura 13
Detalle refuerzo con GFRP.

Las roturas detectadas durante la inspección se separaron, según su gravedad, en dos tipos de intervenciones. Las roturas localizadas en la zona traccionada del par y con una longitud de grieta pequeña se consolidaron mediante el regruesado de la zona dañada, el refuerzo con barras de fibra de vidrio (GFRP), embebidas en resina epoxi, y la colocación de un injerto de madera de la misma especie y calidad ME-1 (figura 13). En las roturas de mayor entidad se procedió, previo apeo preventivo, a cajejar lateralmente el par en ambas caras, se aplicó un refuerzo de chapa de acero de 6 mm de espesor en cada lateral, tapándolo finalmente con un injerto de madera final (figura 14). Todo ello encolado con resina epoxi de uso estructural, y específica para madera. Finalmente se aplicó una conexión mecánica de las chapas de acero al par mediante pernos autopercutorantes para madera y acero, de diámetro 7,3 mm.

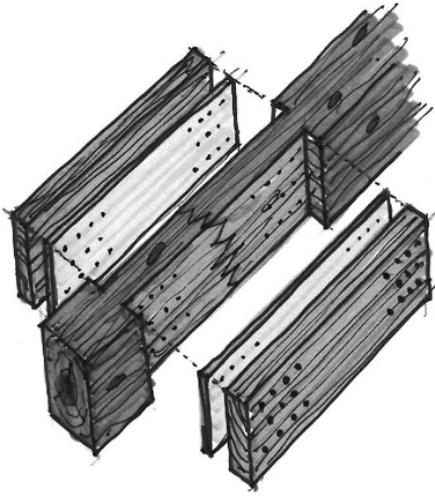
Figura 14
Detalle de refuerzo con placas de acero.

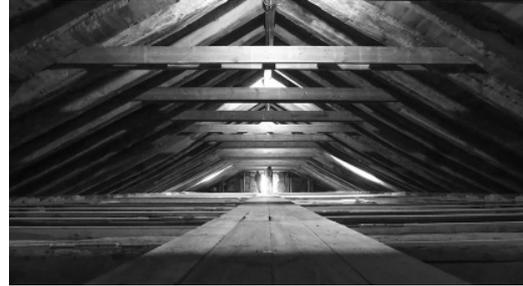
Figura 15
Fotografía de la pasarela sobre tirantes (hacia los pies).

Como parte del proyecto de intervención estructural se proyectó la construcción de una pasarela de tablonés, elevada sobre camillas apoyadas en los tirantes originales de madera, la cual permite transitar sobre los tirantes de acero del refuerzo (figura 15).
